NEN 1010 | Inspectierapport

EBI (Eerste Bijzondere Inspectie)

Naam:	Incontrol
Adres:	Vanadiumweg 11L
Postcode & plaats:	3812 PX Amersfoort
Datum inspectierapport:	22-7-2024
Rapportnummer:	P20240104

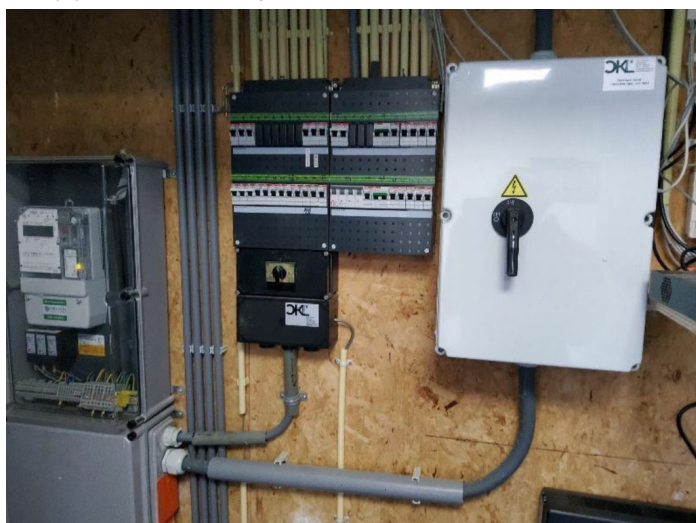
Foto('s) verdeelinrichting:

HVK

Ruimtenummer 203, Gebouw H

Afwijking: 01 - Verdeelinrichting: HVK

Er ontbreken één of meerdere gegevens op het installatieschema zoals type en de nominaalstroom van de beveiligingstoestellen. (1010:514.5.1.) (3140:4.7 en 5.101.6.1)

Serieus

Er is géén hoofdschakelaar aangetroffen. (1010:536.2.1.5)

Er zijn één of meerdere patroonhouder met de verkeerde diameter (412.2.3.1).

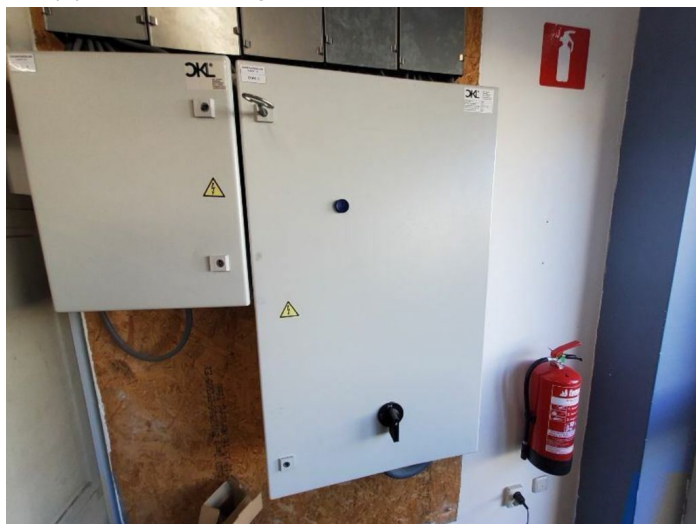
Foto('s) verdeelinrichting:

OVK-1

Ruimtenummer 204, Gebouw H

Document	Soort document	Overige normen	Datum (of laatste wijzigingsdatum)	Aanwezigheid
Afwijking: 04 - Documentatie S-293891				Gering
S-293891	Groepenverklaring	NPR 5310:2015	10-2-2011	De documentatie komt niet overeen met de situatie Geen of onjuiste informatie Te weinig informatie F3

Beveiliging	Circuit verdeelinrichting	Impedantie	Kortsluitstroom	Acceptatiecriteria	Afwijking
Afwijking: 05 - Impedantie: GG25 - L2-L3					Serius
GG25	L2-L3	10,00 Ω	10,0 A	10,00 A	Ja De gemeten impedantie tussen actieve delen en nul is te hoog. Gevolg defect elektrisch materieel, ontwerpen/of toepassings- of installatiefout Schade/letsel D2

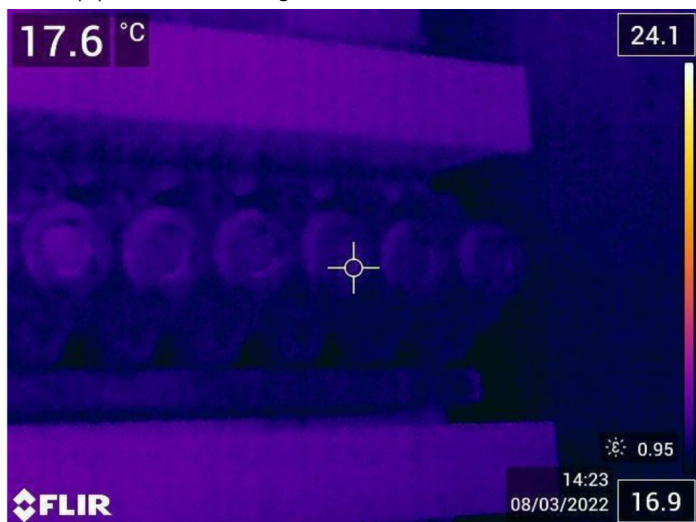
IR-foto('s) verdeelinrichting:

Afwijking thermografie:

Nee

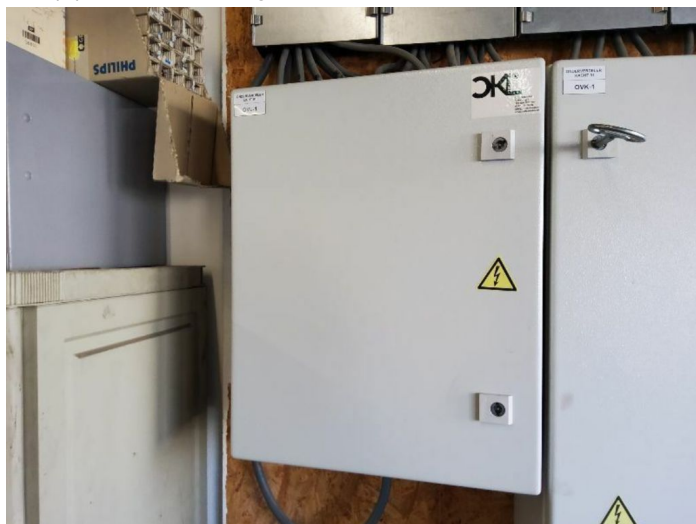
Verdeelinrichting: OVL-1
 Locatie: Ruimtenummer 201, Gebouw I
 Voorbeveiliging: 1 x 40A
 Hoofdschakelaar 3: 80A
 Klasse: Klasse II (Dubbele of versterkte isolatie)
 Foto('s) verdeelinrichting:

Afwijking: 06 - Verdeelinrichting: OVL-1

De metalen centraaldoos is niet door middel van een beschermingsleiding verbonden.

Afwijking: 07 - Verdeelinrichting: OVL-1

De beschermingsleiding is onderbroken of niet correct aangesloten (3140:5.101.6.3).

Afwijking: 08 - Verdeelinrichting: OVL-1

Er zijn één of meerdere patroonhouder met de verkeerde diameter (412.2.3.1).
