Naam: Incontrol
Adres: Vanadiumweg 11L
Postcode & plaats: 3812 PX Amersfoort
Datum inspectierapport: 22-7-2024
Rapportnummer: P20240104

CONCLUSIE

Verdeelinrichting 1

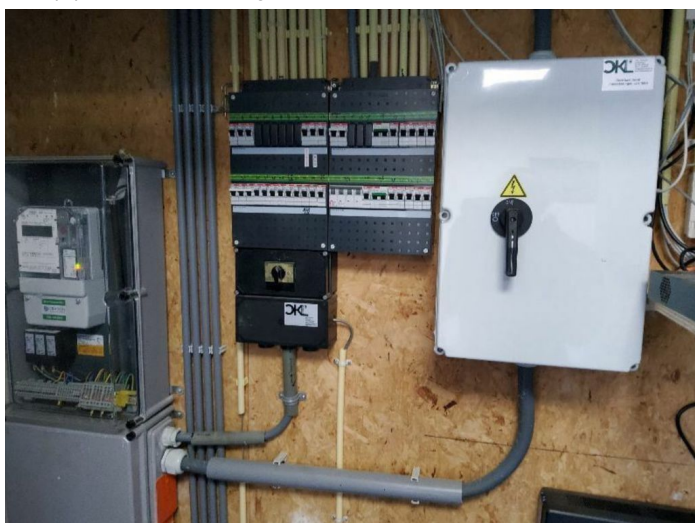
Verdeelinrichting:	HVK
Locatie:	Ruimtenummer 203, Gebouw H
Voorbeveiliging:	3 x 100A
Hoofdschakelaar 1:	63A
Klasse:	Klasse II (Dubbele of versterkte isolatie)
Foto('s) verdeelinrichting:

Er ontbreken één of meerdere gegevens op het installatieschema zoals type en de nominaalstroom van de beveiligingstoestellen. (1010:514.5.1.) (3140:4.7 en 5.101.6.1)

Er is géén hoofdschakelaar aangetroffen. (1010:536.2.1.5)

Er zijn één of meerdere patroonhouder met de verkeerde diameter (412.2.3.1).

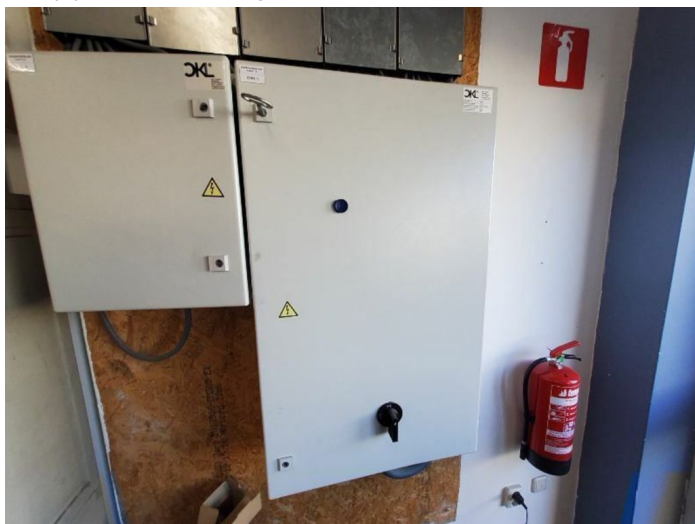
Foto('s) verdeelinrichting:

Document	Soort document	Overige normen	Datum (of laatste wijzigingsdatum)	Aanwezigheid
Afwijking: 04 - Documentatie S-293891				Gering
S-293891	Groepenverklaring	NPR 5310:2015	10-2-2011	De documentatie komt niet overeen met de situatie Geen of onjuiste informatie Te weinig informatie F3

Beveiliging	Circuit verdeelinrichting	Impedantie	Kortsluitstroom	Acceptatiecriteria	Afwijking
Afwijking: 05 - Impedantie: GG25 - L2-L3					Serius
GG25	L2-L3	10,00 Ω	10,0 A	10,00 A	Ja De gemeten impedantie tussen actieve delen en nul is te hoog. Gevolg defect elektrisch materieel, ontwerpen/of toepassings- of installatiefout Schade/letsel D2

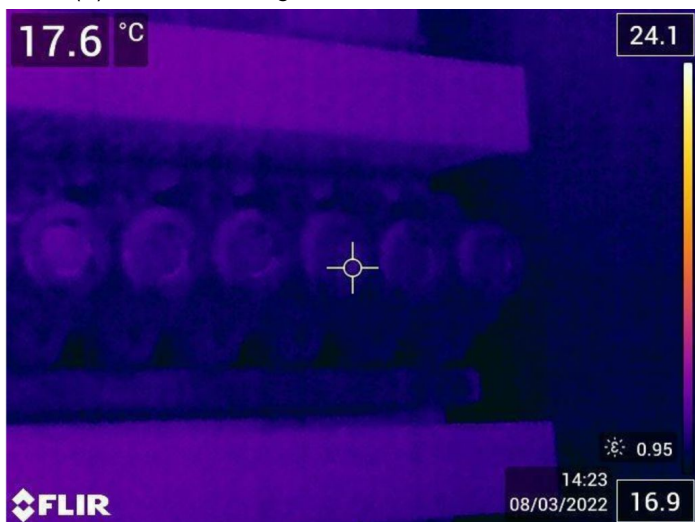
IR-foto('s) verdeelinrichting:

Nee
