Naam:	Incontrol
Adres:	Vanadiumweg 11L
Postcode & plaats:	3812 PX Amersfoort
Datum inspectierapport:	22-7-2024
Rapportnummer:	P20240104
Geldigheidsduur:	De datum van inspectie is het uitgangspunt van de geldigheidsduur. Let op: een inspectie met constatering zonder herstel is maximaal 1 jaar geldig.

CONCLUSIE

Deze inspectie heeft betrekking op:	PV-installatie DC-zijdig
Sector:	Industrie
Gebouwfunctie:	Groot metaal
Uitsluitingen in deze inspectie:	N.v.t.
Bijzondere ruimten:	Niet van toepassing
Deze inspectie is uitgevoerd middels:	Visuele controle en meting en beproeving

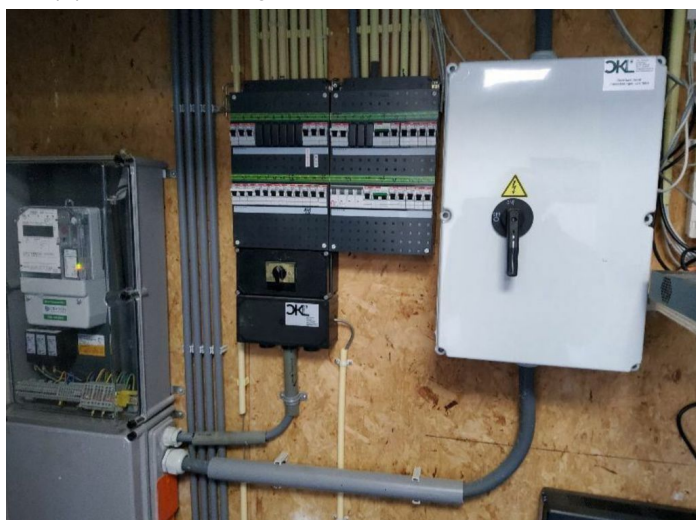
Verdeelinrichting:	HVK
Locatie:	Ruimtenummer 203, Gebouw H
Voorbeveiliging:	3 x 100A
Hoofdschakelaar 1:	63A
Klasse:	Klasse II (Dubbele of versterkte isolatie)
Foto('s) verdeelinrichting:

Afwijking: 01 - Verdeelinrichting: HVK

Er ontbreken één of meerdere gegevens op het installatieschema zoals type en de nominaalstroom van de beveiligingstoestellen. (1010:514.5.1.) (3140:4.7 en 5.101.6.1)

Afwijking: 02 - Verdeelinrichting: HVK

Er is géén hoofdschakelaar aangetroffen. (1010:536.2.1.5)

Afwijking: 03 - Verdeelinrichting: HVK

Er zijn één of meerdere patroonhouder met de verkeerde diameter (412.2.3.1).

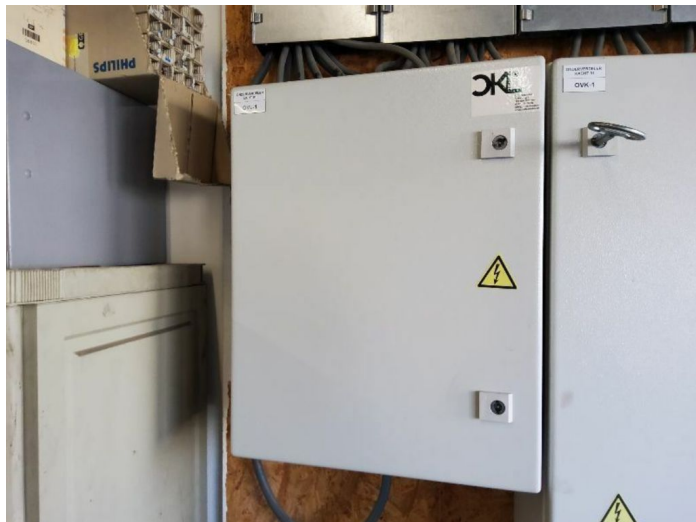
Foto('s) verdeelinrichting:

Afwijking: 06 - Verdeelinrichting: OVL-1

De metalen centraaldoos is niet door middel van een beschermingsleiding verbonden.

Afwijking: 07 - Verdeelinrichting: OVL-1

De beschermingsleiding is onderbroken of niet correct aangesloten (3140:5.101.6.3).

Afwijking: 08 - Verdeelinrichting: OVL-1

Er zijn één of meerdere patroonhouder met de verkeerde diameter (412.2.3.1).
